**АКТ ОБСЛЕДОВАНИЯ  
объекта социальной инфраструктуры  
к паспорту доступности ОСИ**

**№ 1**

- 1.1. Наименование (вид) объекта школа
- 1.2. Адрес объекта: 65300, Российская Федерация, Кемеровская область - Кузбасс, город Прокопьевск, пр-кт Шахтеров, дом 31.
- 1.3. Сведения о размещении объекта:  
- часть здания - на 1 этаже, 925,9 кв.м.
- 1.4. Год постройки здания 1954, последнего капитального ремонта \_\_\_\_\_ - \_\_\_\_\_
- 1.5. Дата предстоящих плановых ремонтных работ: текущего 2021, капитального \_\_\_-\_\_

МБОУ «Школа № 2», 65300, город Прокопьевск, пр-кт Шахтеров, дом 31  
Наименование объекта, адрес

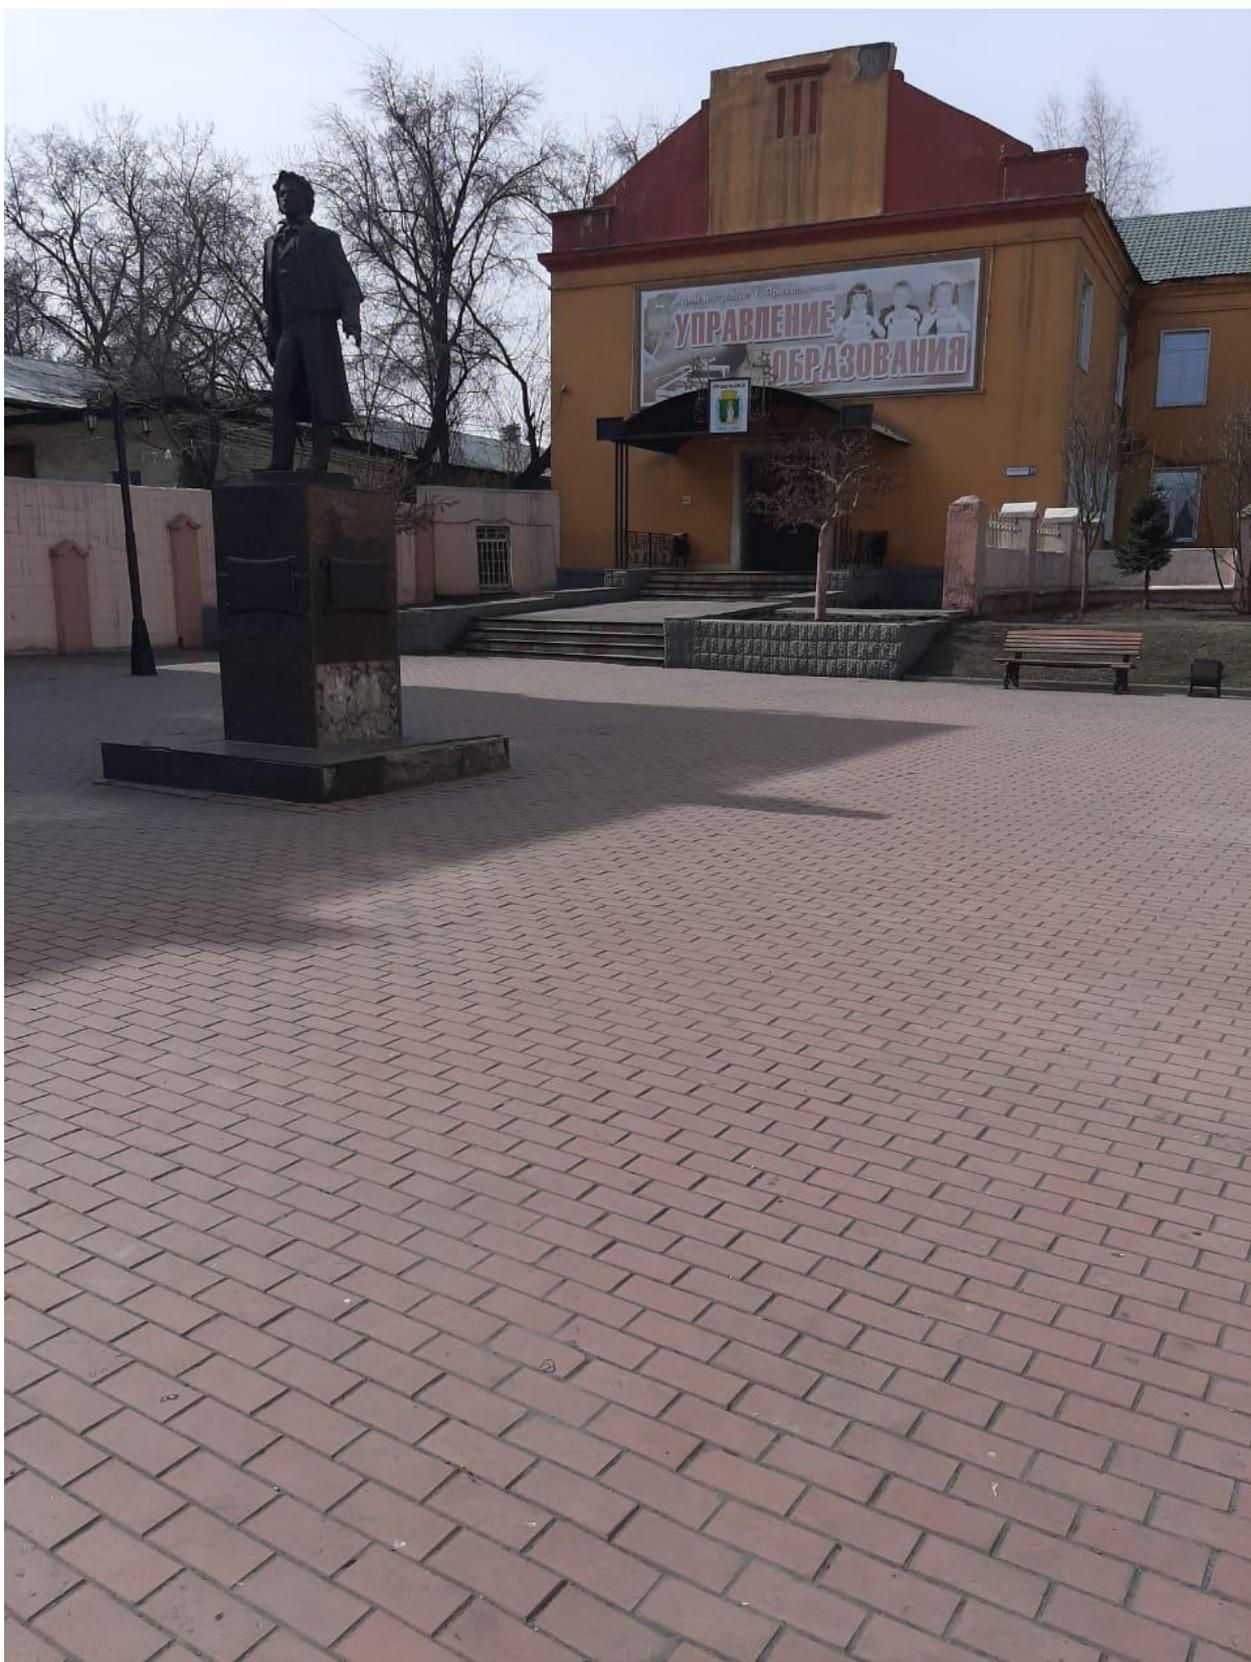
**Фото № 1. Вход на территорию. Путь движения на территории**

№	Наименование функционально - планировочного элемента	Наличие элемента			Выявленные нарушения и замечания		Работы по адаптации объектов	
		есть/нет	№ на плане	№ фото	Содержание	Значимо для инвалида (категория)	Содержание	Виды работ
1.1	Вход (входы) на территорию	есть	-	1	-	-	-	-
1.2	Путь (пути) движения на территории	есть	-	1	-	-	-	-
1.3	Лестница (наружная)	есть	-	2	-	-	-	-
1.4	Пандус (наружный)	есть	-	3	-	-	-	-
1.5	Автостоянка и парковка	нет	-	-	-	-	-	-
1.6	Общие требования к зоне	-	-	-	Отсутствие автостоянки и парковки	-	Оборудовать парковку	Текущий ремонт

Наименование структурно-функциональной зоны	Состояние доступности* (к пункту 3.4 Акта обследования ОСИ)	Приложение		Рекомендации по адаптации (вид работы)** к пункту 4.1 Акта обследования ОСИ
		№ на плане	№ фото	
Территория, прилегающая к зданию	ДП-И (К,О,Г,У)			Индивидуальное решение с ТСР. Текущий ремонт.

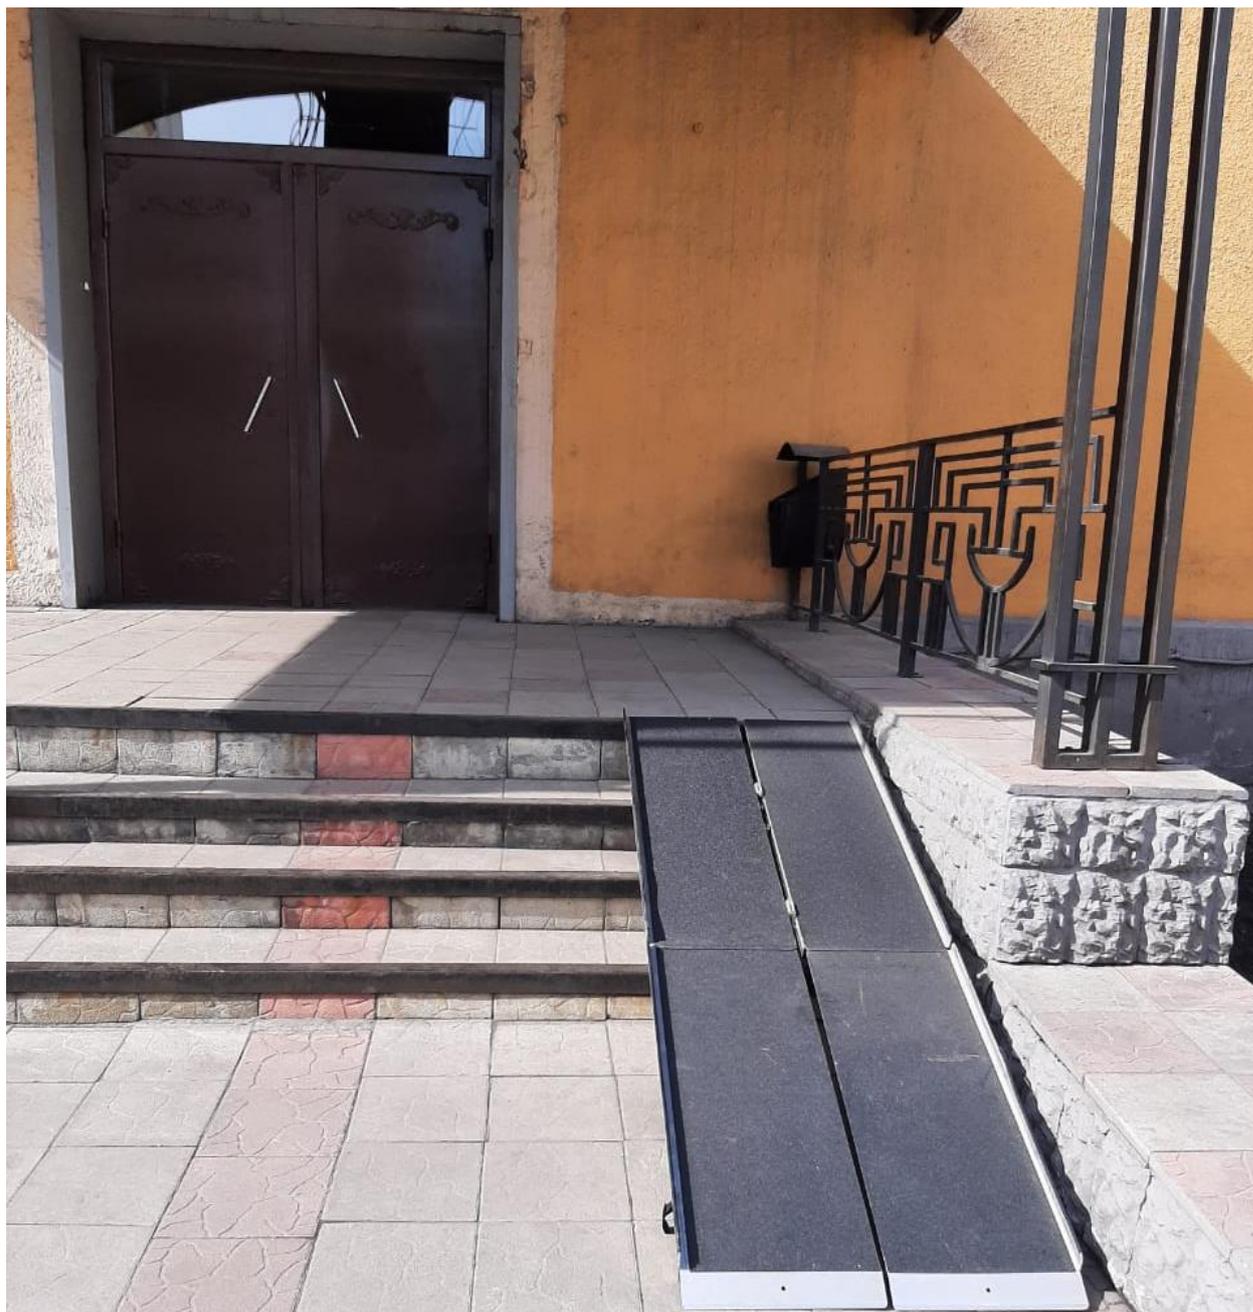
**Фото № 4. Дверь (входная). Входная площадка (перед дверью)**

№ п/п	Наименование функционально-планировочного элемента	Наличие элемента			Выявленные нарушения и замечания		Работы по адаптации объектов	
		есть/нет	№ на плане	№ фото	Содержание	Значимо для инвалида (категория)	Содержание	Виды работ
2.1	Лестница (наружная)	есть		2	-	-	-	-
2.2	Пандус (наружный)	есть		3	-	-	-	-
2.3	Входная площадка (перед дверью)	есть		4				
2.4	Дверь (входная)	есть		4	Отсутствует тактильная информация	С	Установить тактильные таблички	Текущий ремонт
2.5	Тамбур	есть		5	Отсутствует тактильная информация. Отсутствуют предупредительные знаки на остекленных дверях для слабовидящих	С	Установить тактильные таблички и предупредительные знаки на остекленных дверях для слабовидящих	Текущий ремонт
	Общие требования к зоне				Отсутствуют предупредительная информация для слабовидящих		Установить предупредительную информацию для слабовидящих	Текущий ремонт

Наименование структурно-функциональной зоны	Состояние доступности*(к пункту 3.4 Акта обследования ОСИ)	Приложение		Рекомендации по адаптации (вид работы)**к пункту 4.1 Акта обследования ОСИ
		№ на плане	№ фото	
Вход (входы в здание)	ДП-И (К,О,Г,У)			индивидуальное решение с ТСР

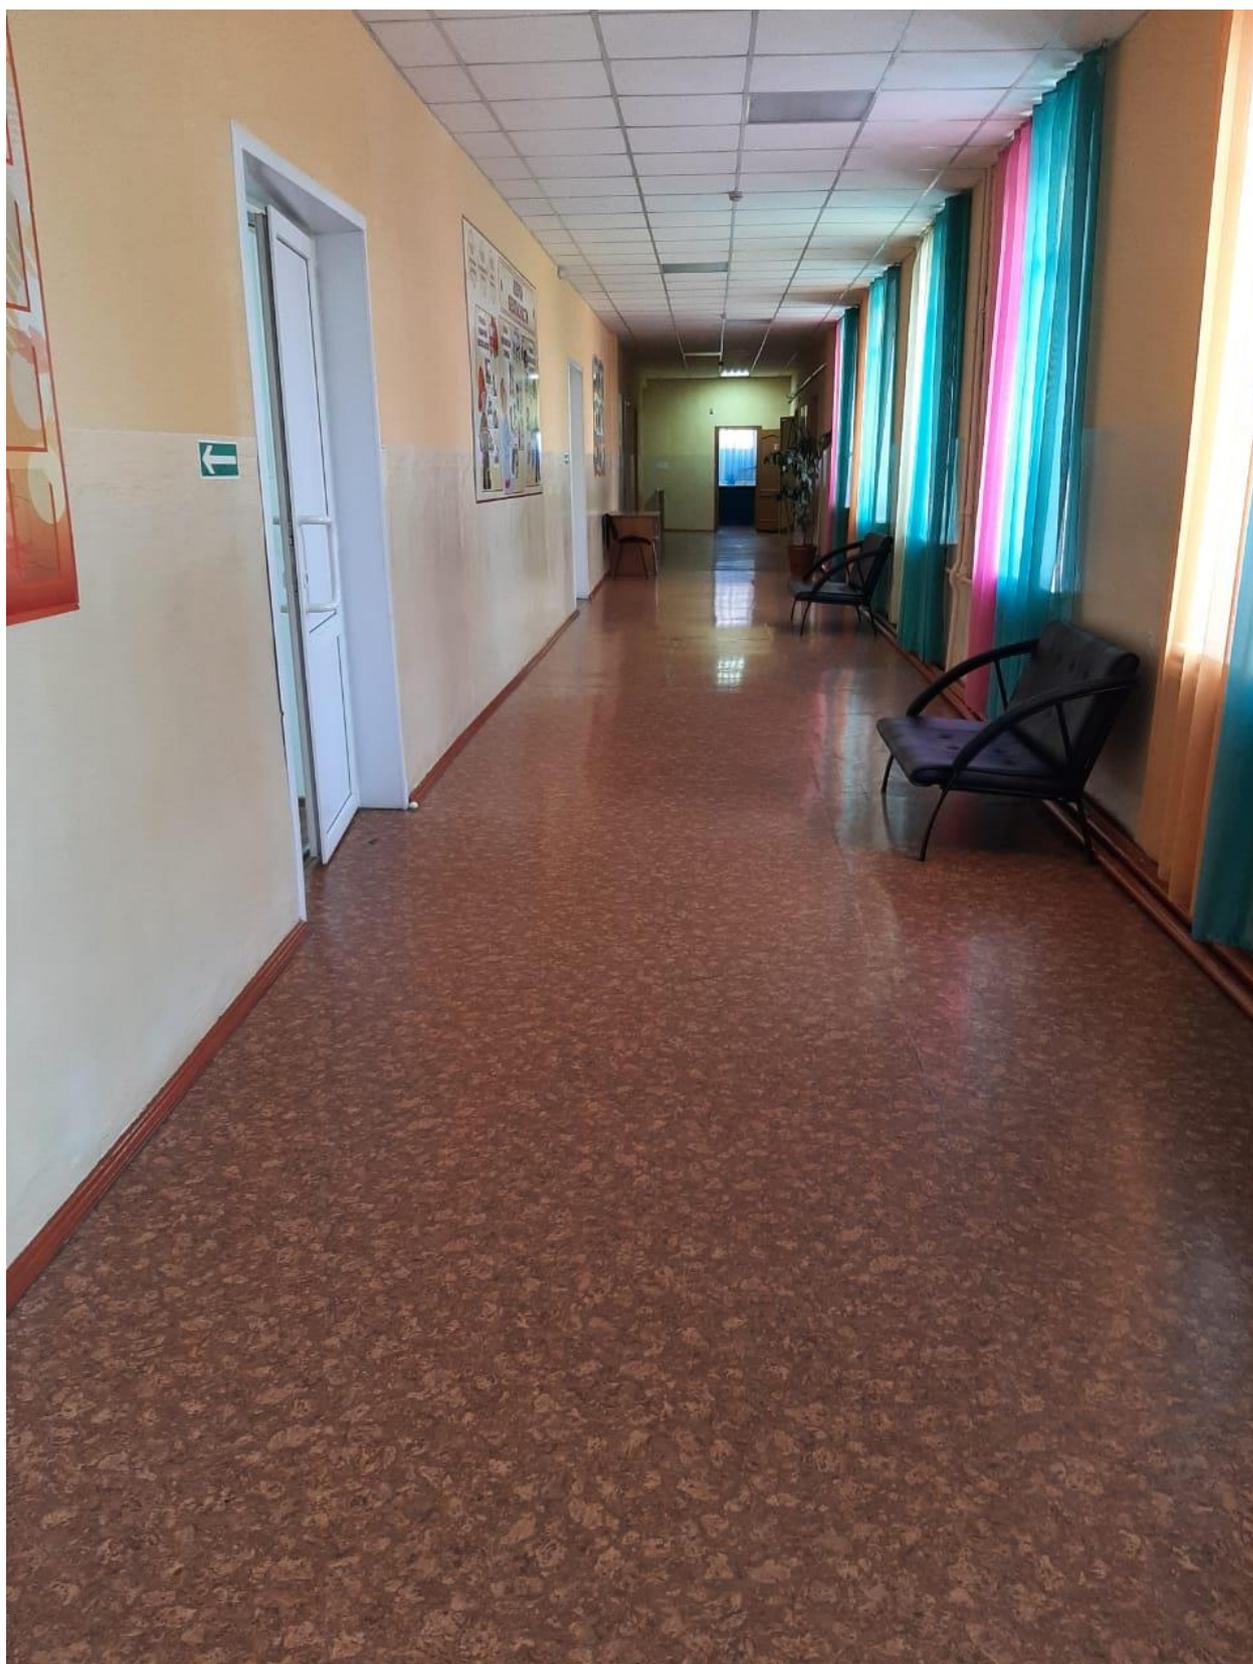
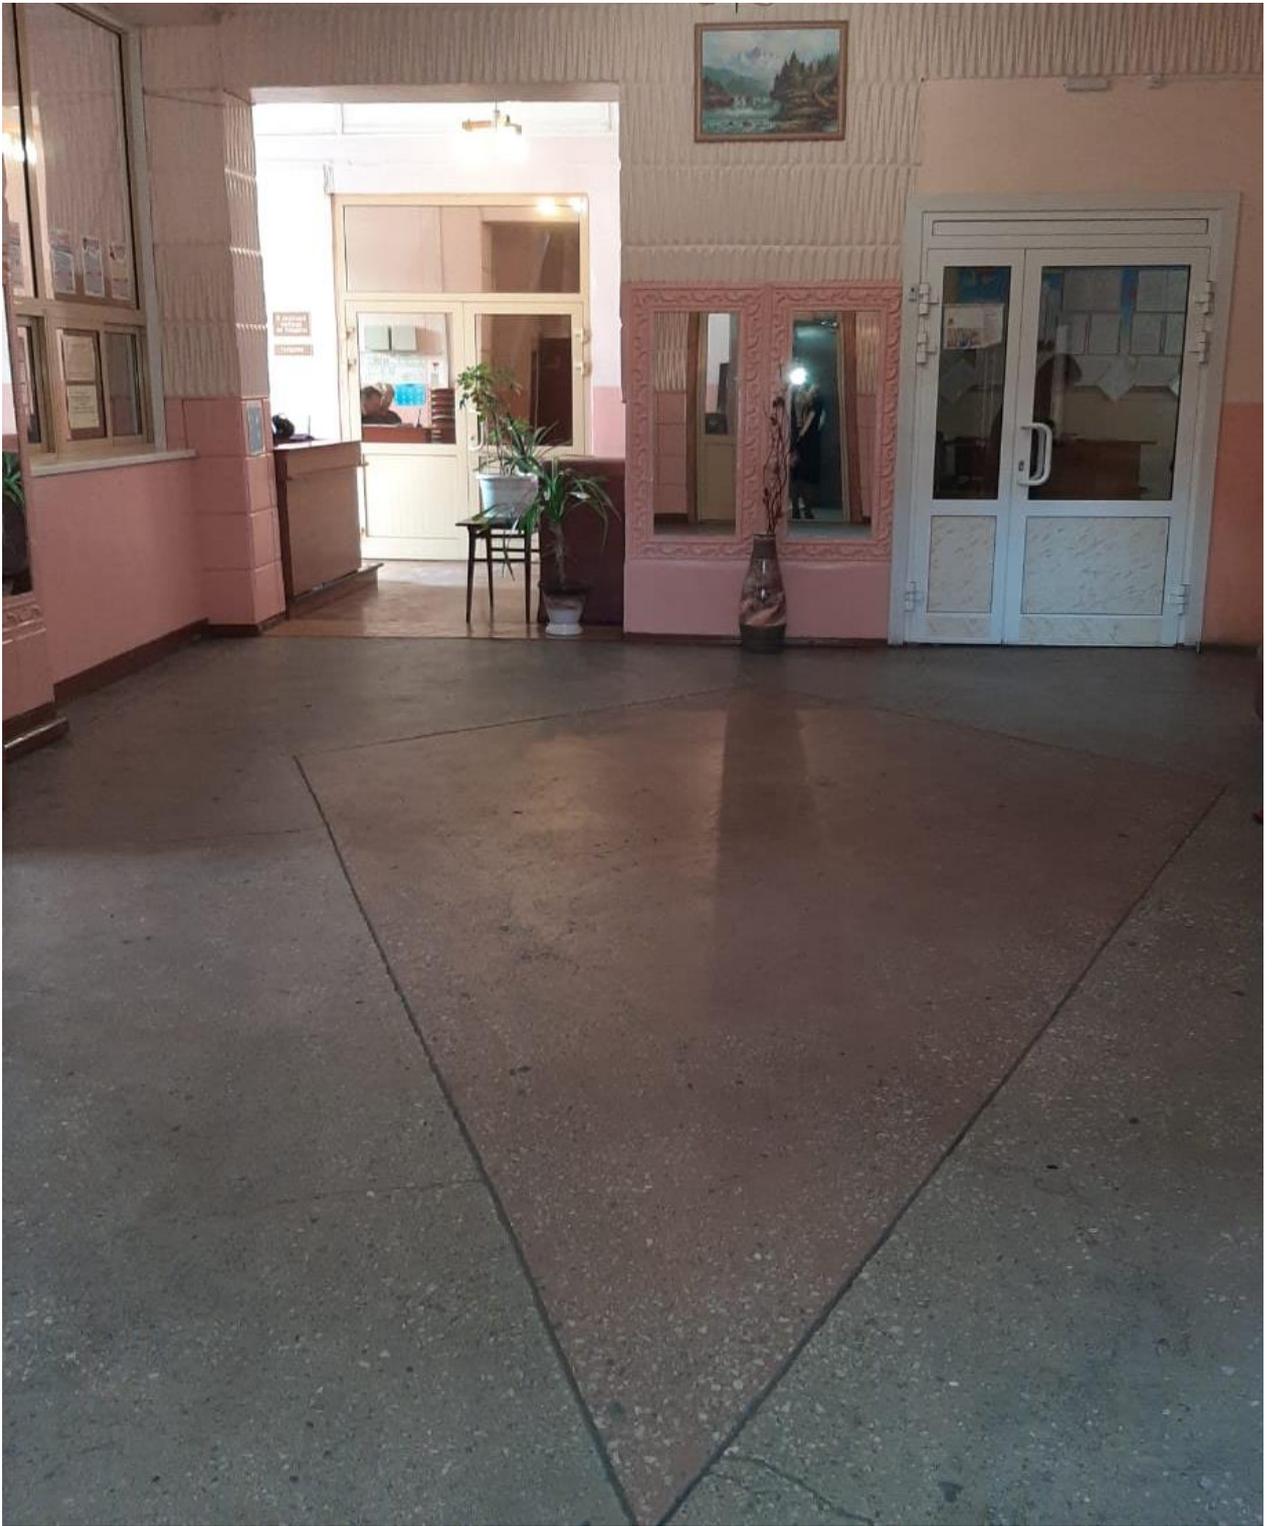
**Фото № 6. Коридор и вестибюль**

3.1	Коридор (вестибюль, зона ожидания, галерея, балкон)	есть		6	Отсутствие тактильной предупредительной информации	С	Установка тактильной предупредительной информации	Текущий ремонт

Наименование структурно-функциональной зоны	Состояние доступности* (к пункту 3.4 Акта обследования ОСИ)	Приложение		Рекомендации по адаптации (вид работы)**к пункту 4.1 Акта обследования ОСИ
		№ на плане	№ фото	
Путь (пути) движения внутри здания (в т.ч. пути эвакуации)	ДП-И (К, О, У) ДЧ -И (С, Г)		8-11	Текущий ремонт

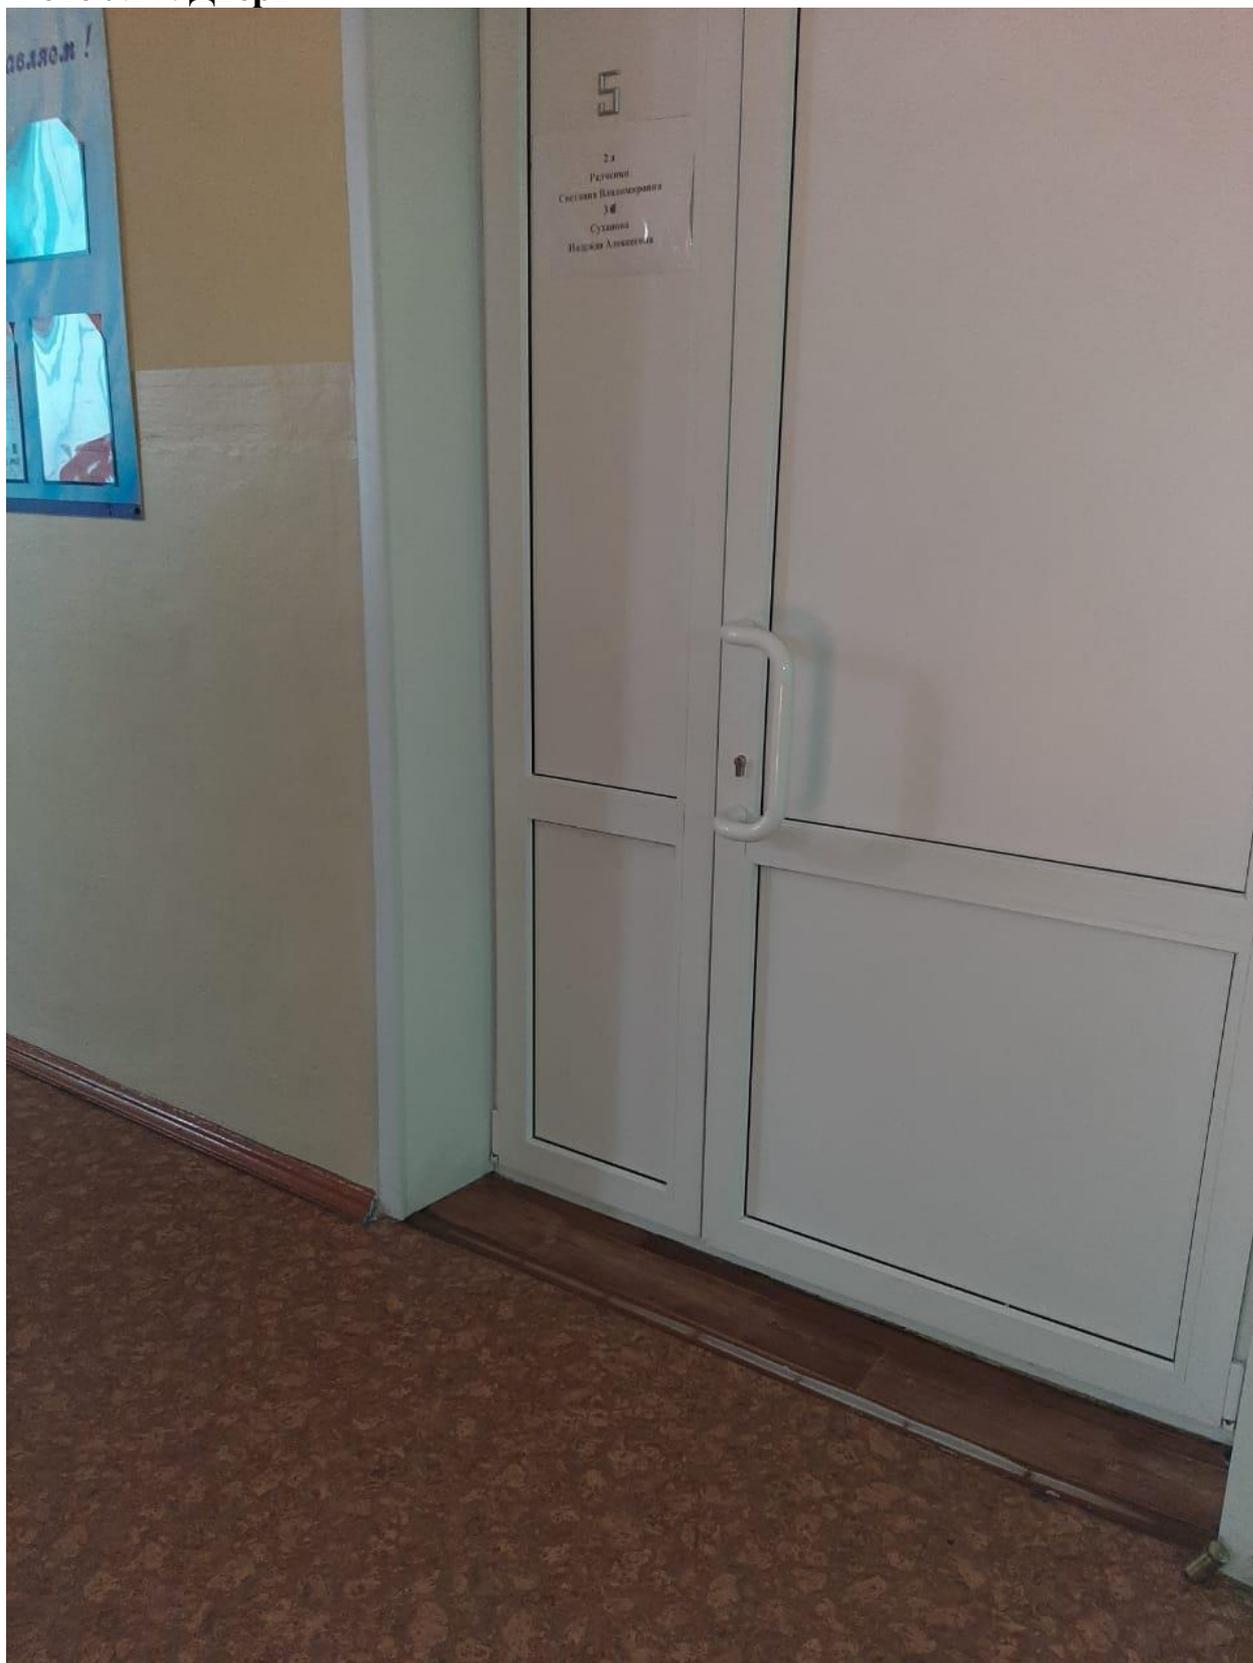
Фото № 7. Дверь

3.2	Лестница (внутри здания)	нет		-	-	-	-	-
3.3	Пандус (внутри здания)	нет		-	-	-	-	-
3.4	Лифт пассажирский (или подъемник)	нет		-	-	-	-	-
3.5	Дверь	есть		7	Отсутствуют предупредительные знаки на остекленных дверях для слабовидящих	С	Установить предупредительные знаки на остекленных дверях для слабовидящих	-

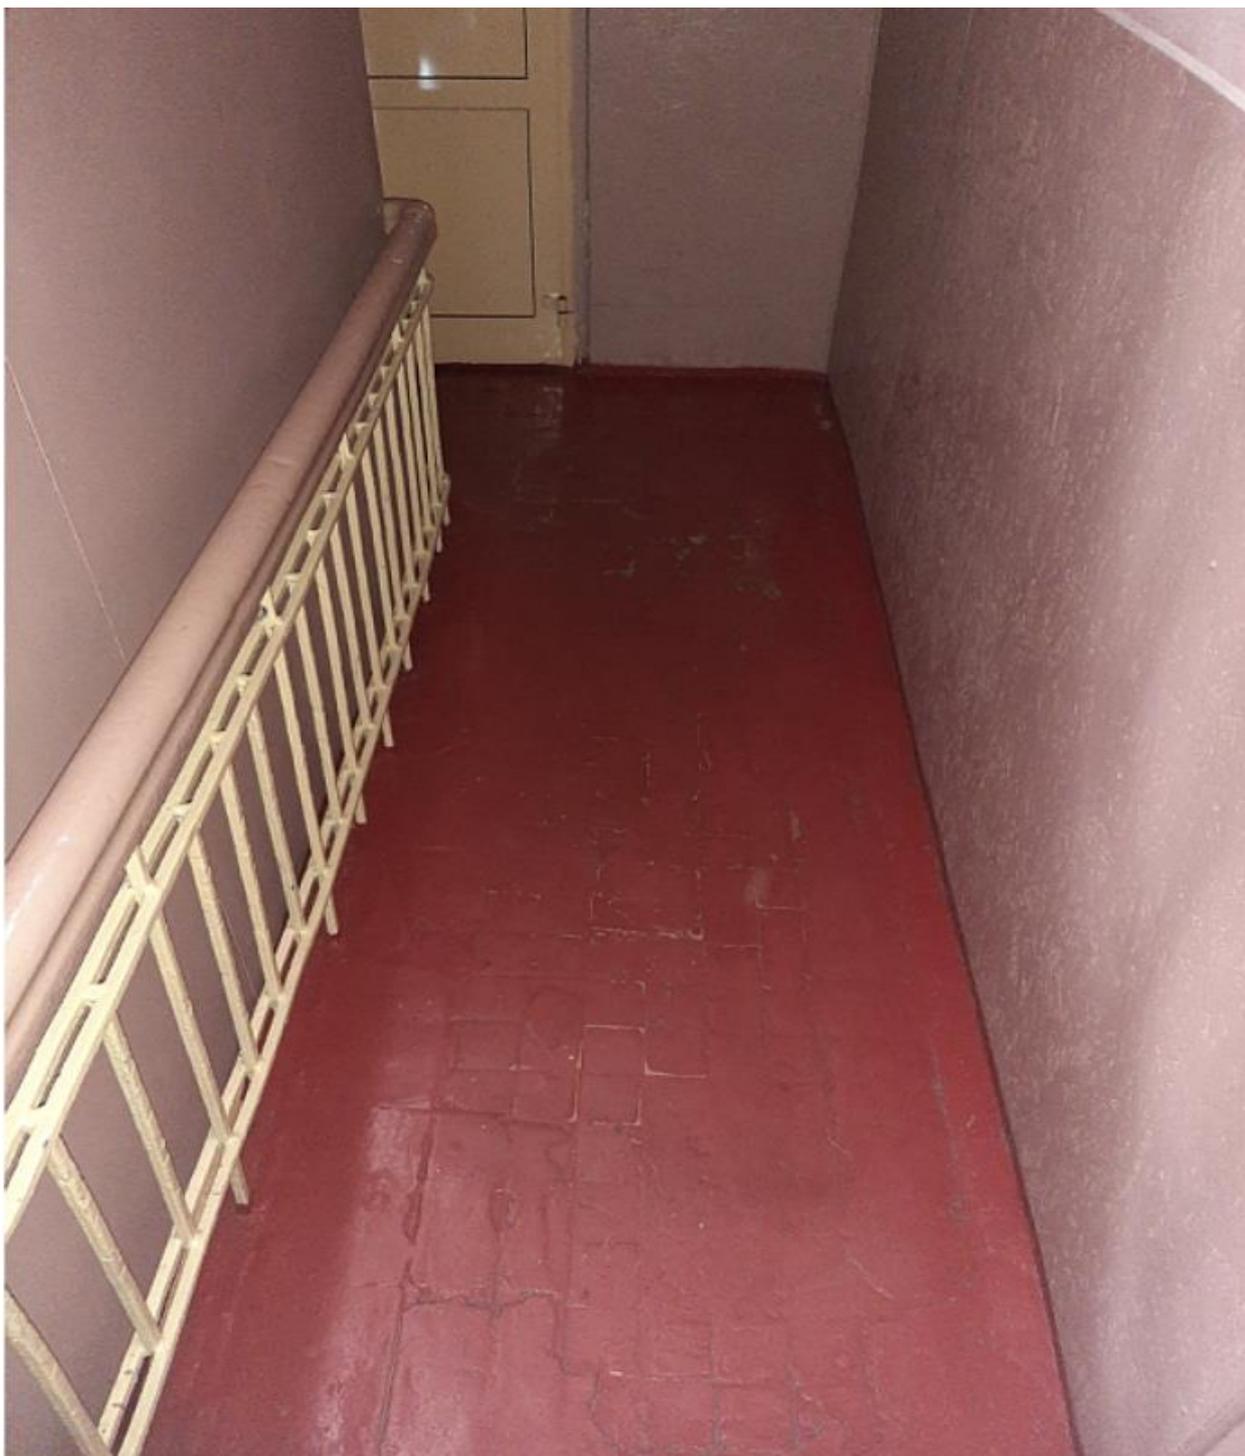
**Фото № 8. Пути эвакуации**

3.6	Пути эвакуации (в т.ч. зоны безопасности)	есть		8	Отсутствие мнемосхемы	С	Установить мнемосхему	Текущий ремонт
	Общие требования к зоне				Отсутствует предупредительная информация о препятствиях для слабовидящих		Установить предупредительную информацию для слабовидящих	Текущий ремонт

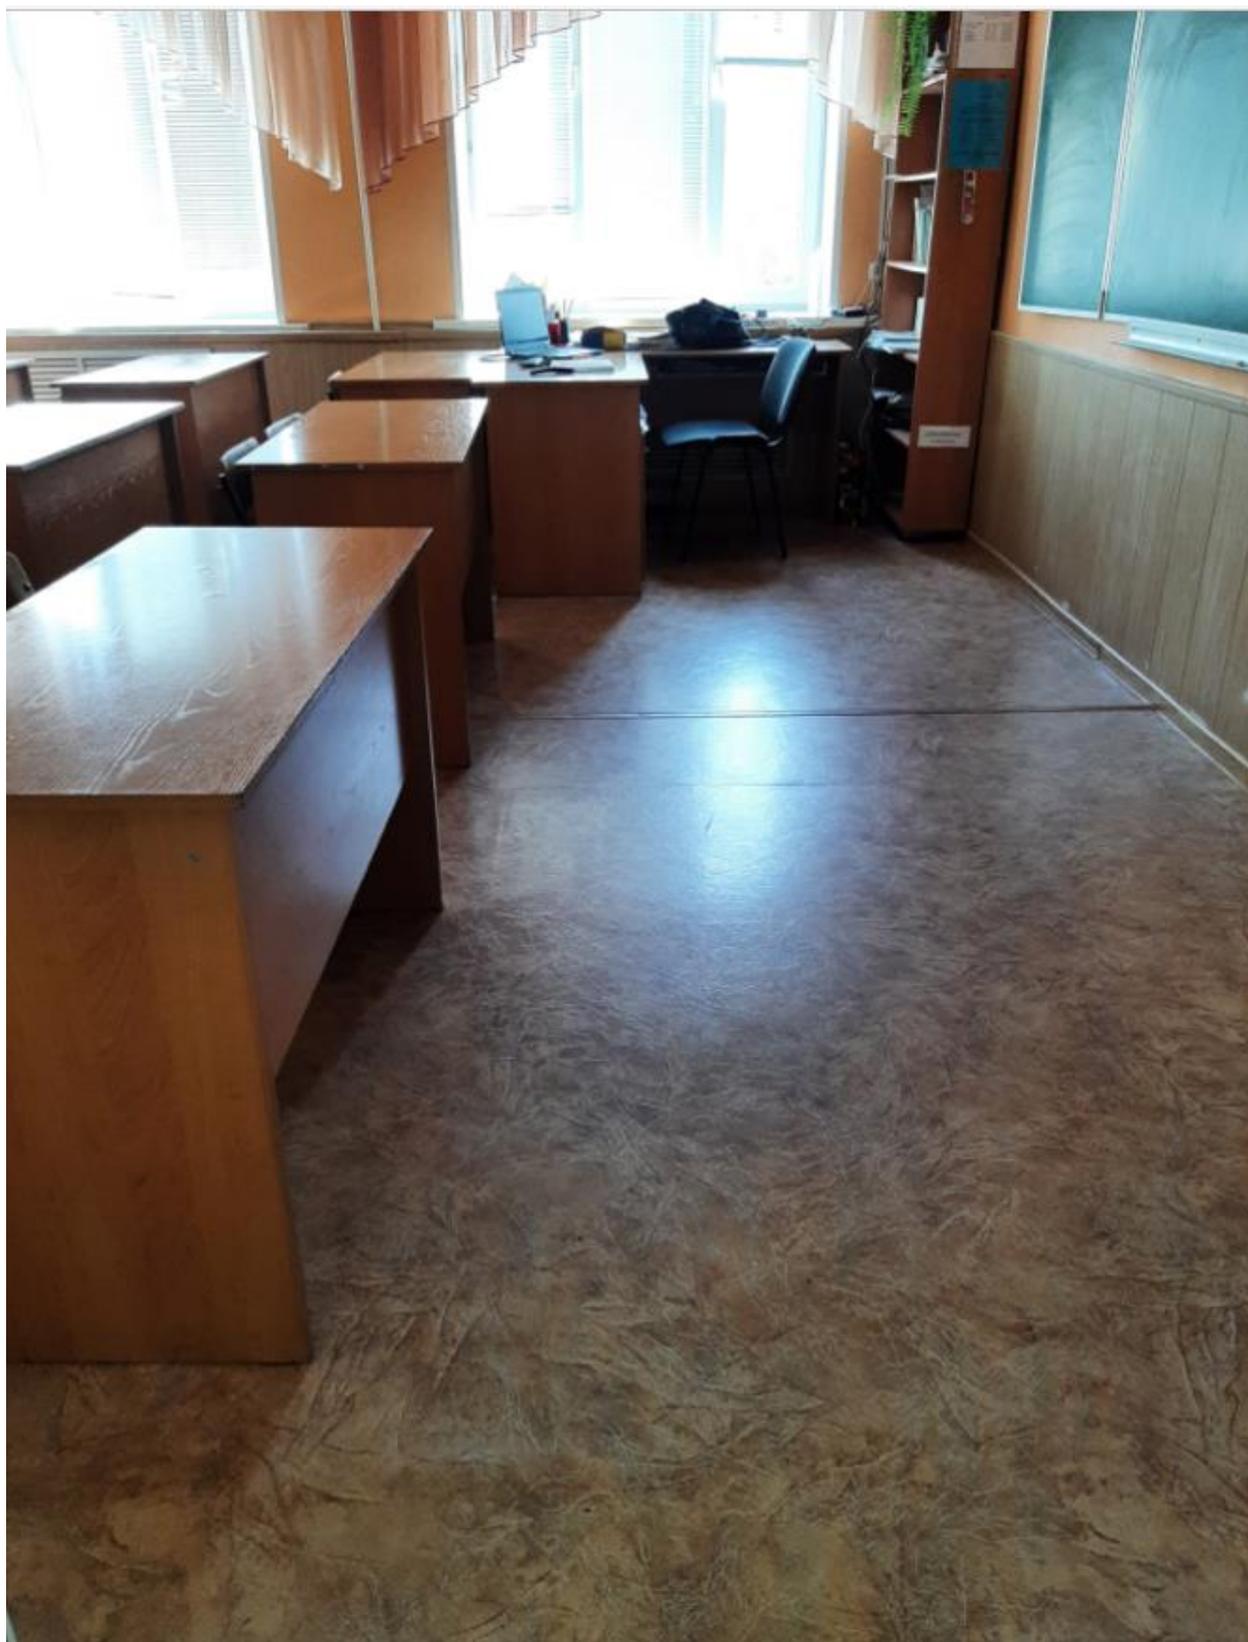
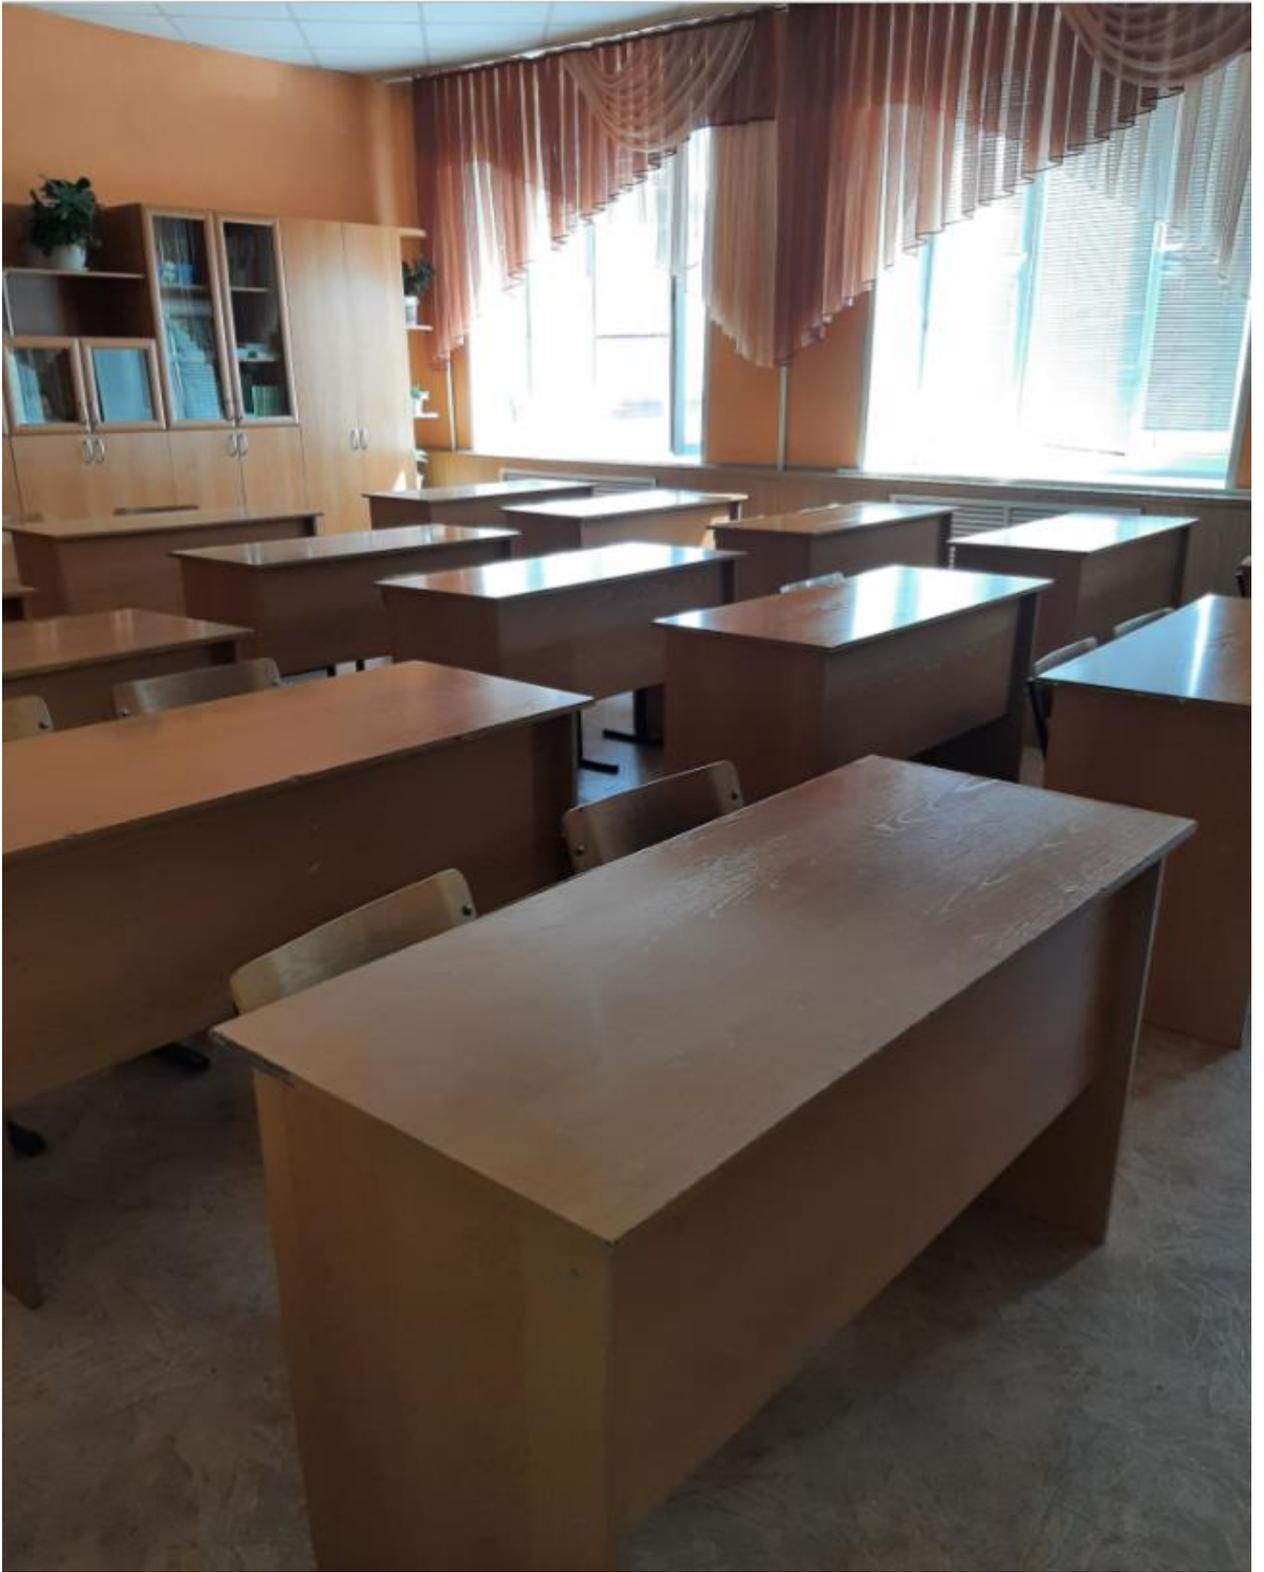
**Фото № 9. Учебный кабинет**

№	Наименование функционально-планировочного элемента	Наличие элемента			Выявленные нарушения и замечания		Работы по адаптации объектов	
		есть/нет	№ на плане	№ фото	Содержание	Значимо для инвалида (категория)	Содержание	Виды работ
4.1	Кабинетная форма обслуживания	есть		9	Отсутствие тактильной информации	С	Установка тактильной информации	Индивидуальное решение с ТСР
4.2	Зальная форма обслуживания	нет	-	-	-	-	-	-
4.3	Прилавочная форма обслуживания	нет	-	-	-	-	-	-
4.4	Форма обслуживания с перемещением по маршруту	нет	-	-	Отсутствие тактильной информации	С	Установка тактильной информации	Индивидуальное решение с ТСР
4.5	Кабина индивидуального обслуживания	нет	-	-	-	-	-	-
	Общие требования к зоне				Отсутствие тактильной информации		Установка тактильной информации	Текущий ремонт Индивидуальное решение с ТСР

Наименование структурно-функциональной зоны	Состояние доступности*(к пункту 3.4 Акта обследования ОСИ)	Приложение		Рекомендации по адаптации (вид работы)** к пункту 4.1 Акта обследования ОСИ
		№ на плане	№ фото	
Зоны целевого назначения здания (целевого посещения объекта)  Вариант I – зона обслуживания инвалидов	ДП-И (К, О, У)			Индивидуальное решение с ТСП

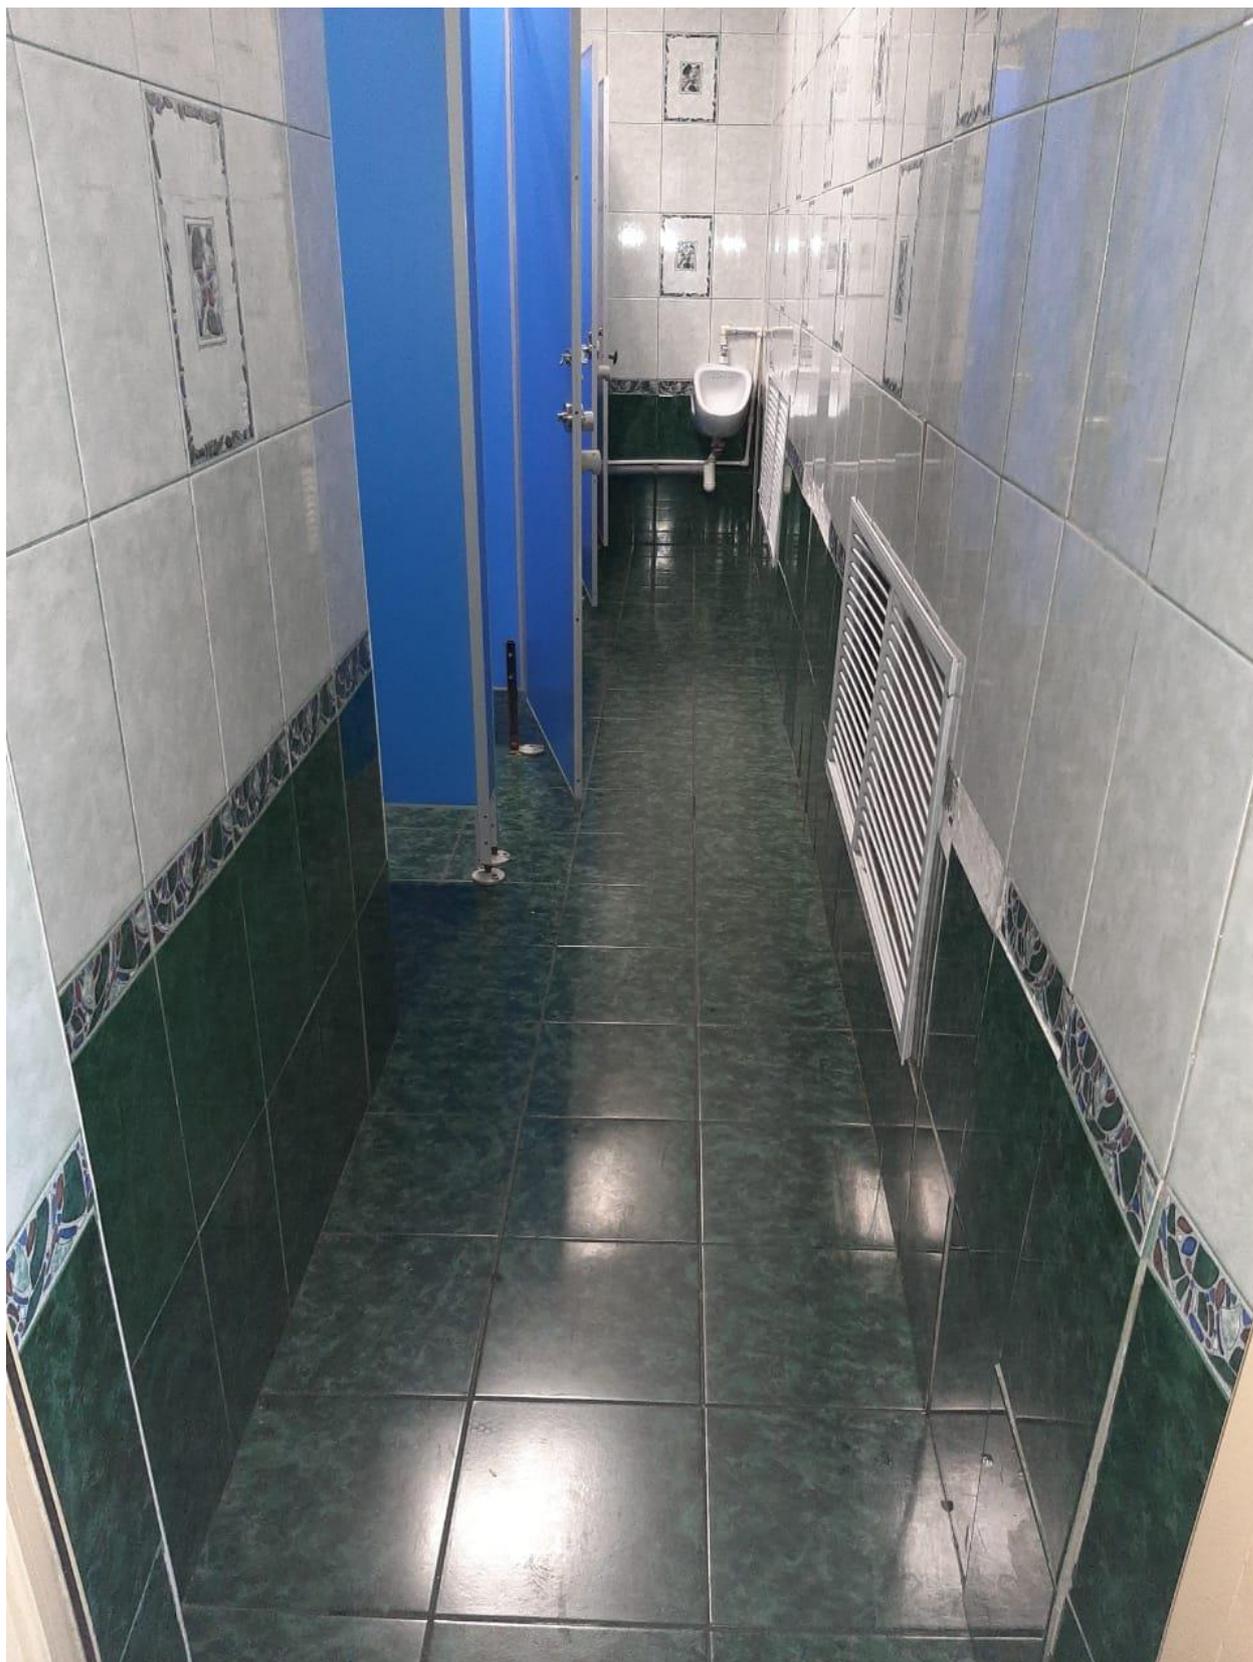
**Фото 10. Туалетная комната**

№	Наименование функционально-планировочного элемента	Наличие элемента			Выявленные нарушения и замечания		Работы по адаптации объектов	
		есть/нет	№ на плане	№ фото	Содержание	Значимо для инвалида (категория)	Содержание	Виды работ
5.1	Туалетная комната	есть		10	Отсутствие поручней, тактильной информации	К, С	Установить поручни, тактильную информацию	Индивидуальные решения с ТСР
5.2	Душевая/ванная комната	нет	-	-	-	-	-	-
5.3	Бытовая комната (гардеробная)	нет	-	-	-	-	-	-
	Общие требования к зоне				Отсутствие поручней, тактильной информации		Установка поручней, тактильной информации	Индивидуальные решения с ТСР

Наименование структурно-функциональной зоны	Состояние доступности*(к пункту 3.4 Акта обследования ОСИ)	Приложение		Рекомендации по адаптации (вид работы)**к пункту 4.1 Акта обследования ОСИ
		№ на плане	№ фото	
Санитарно-гигиеническое помещение	ДЧ-И (Г,У)			Индивидуальные решения с ТСП
