**АКТ ОБСЛЕДОВАНИЯ  
объекта социальной инфраструктуры  
к паспорту доступности ОСИ**

**№ 1**

- 1.1. Наименование (вид) объекта школа
- 1.2. Адрес объекта: 65300, Российская Федерация, Кемеровская область - Кузбасс, город Прокопьевск, пр-кт Шахтеров, дом 31.
- 1.3. Сведения о размещении объекта:  
- часть здания - на 1 этаже, 925,9 кв.м.
- 1.4. Год постройки здания 1954, последнего капитального ремонта \_\_\_\_\_ - \_\_\_\_\_
- 1.5. Дата предстоящих плановых ремонтных работ: текущего 2021, капитального \_\_\_-\_\_

МБОУ «Школа № 2», 65300, город Прокопьевск, пр-кт Шахтеров, дом 31  
Наименование объекта, адрес

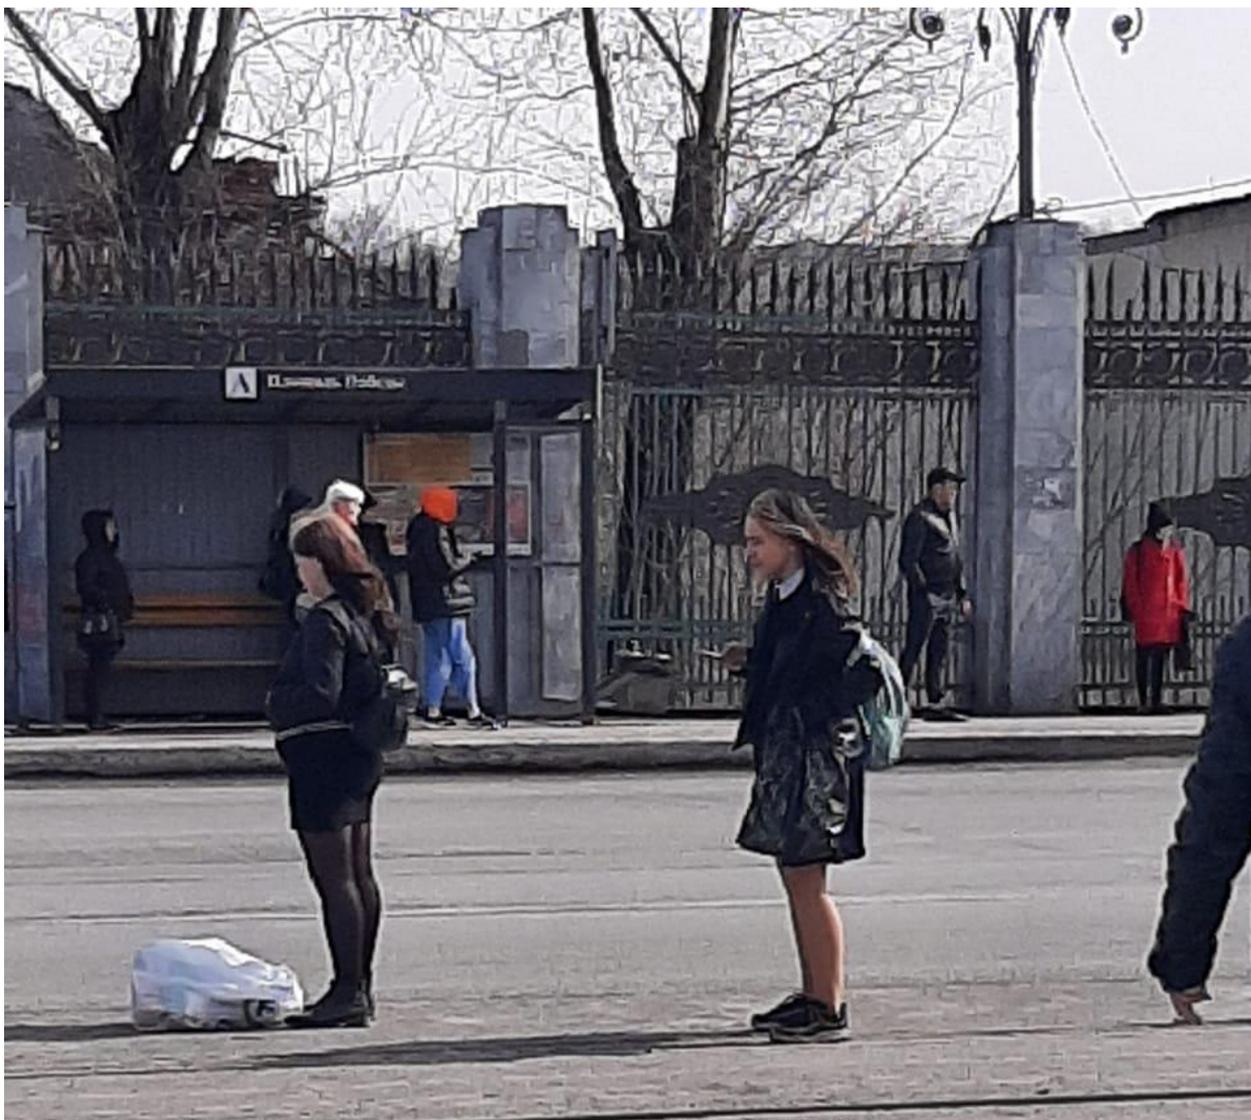
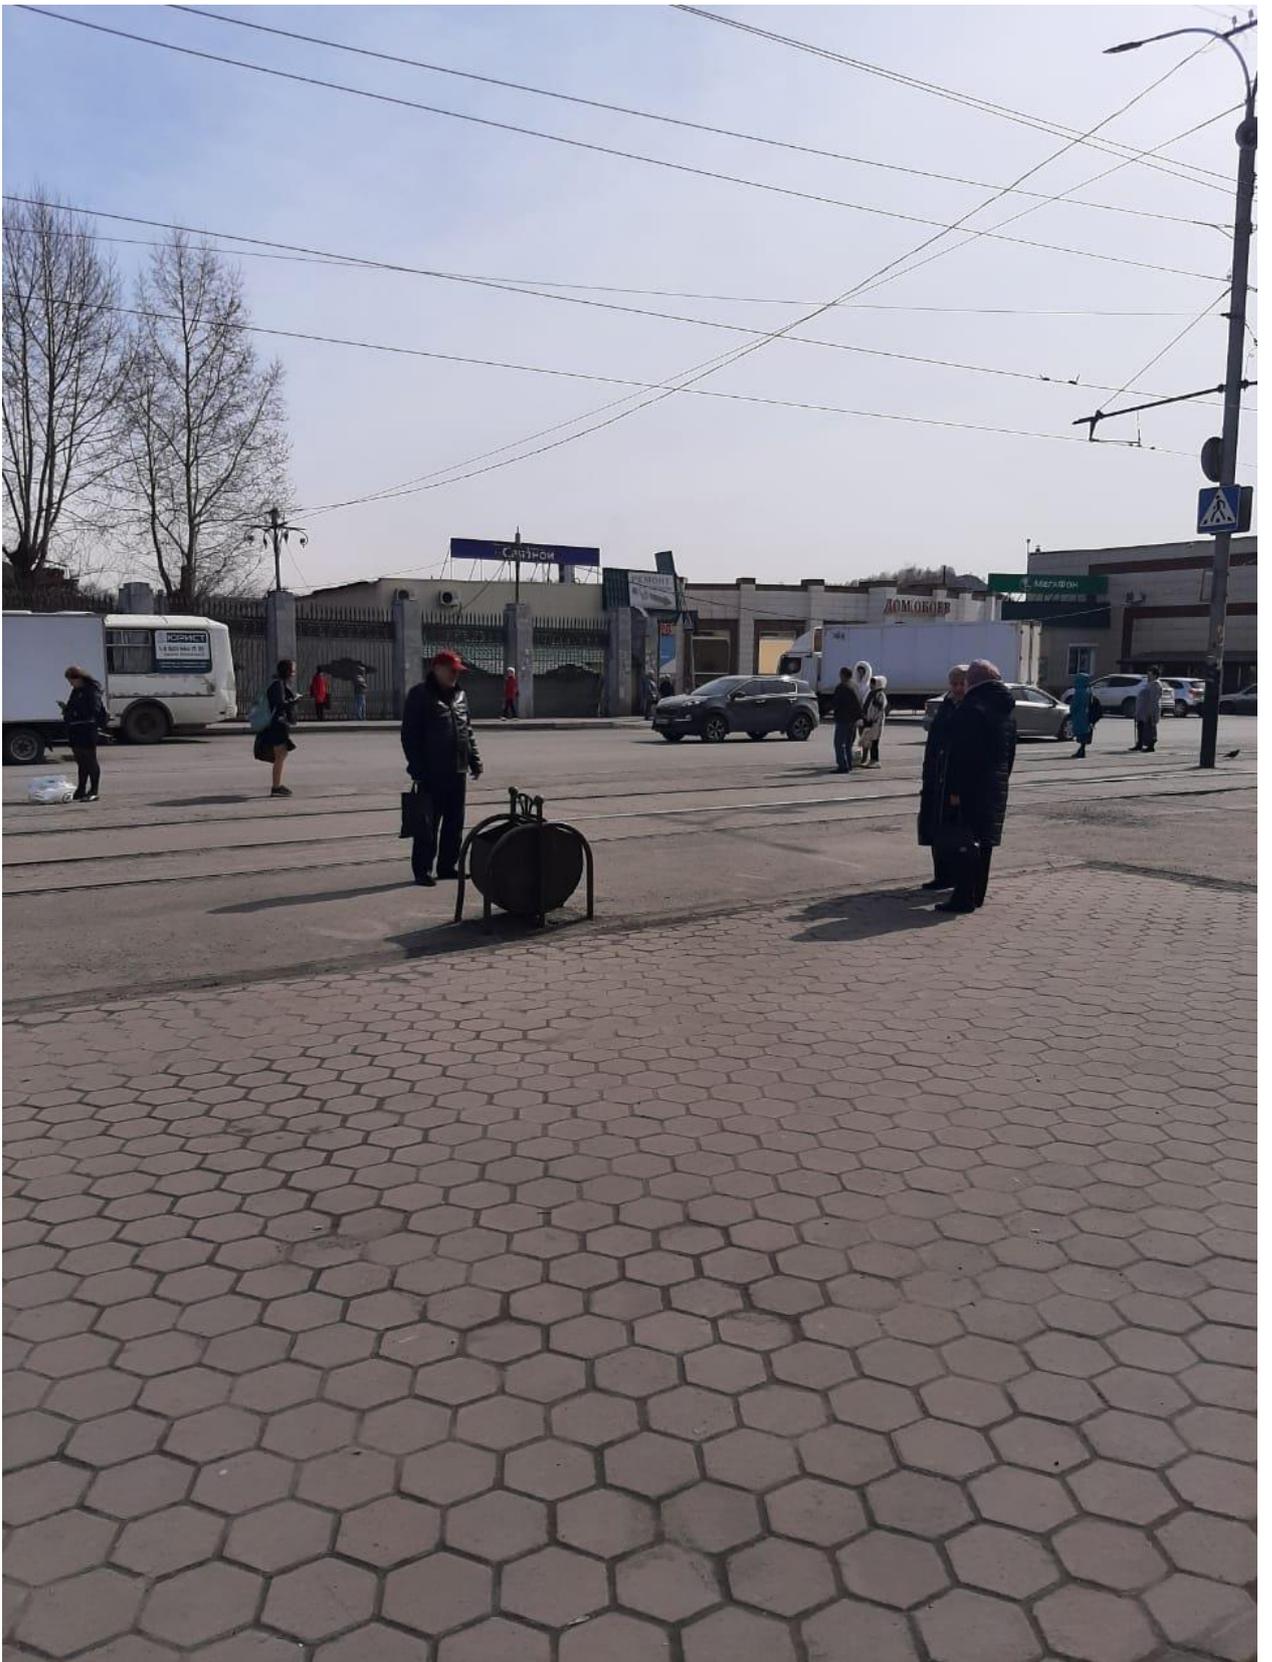
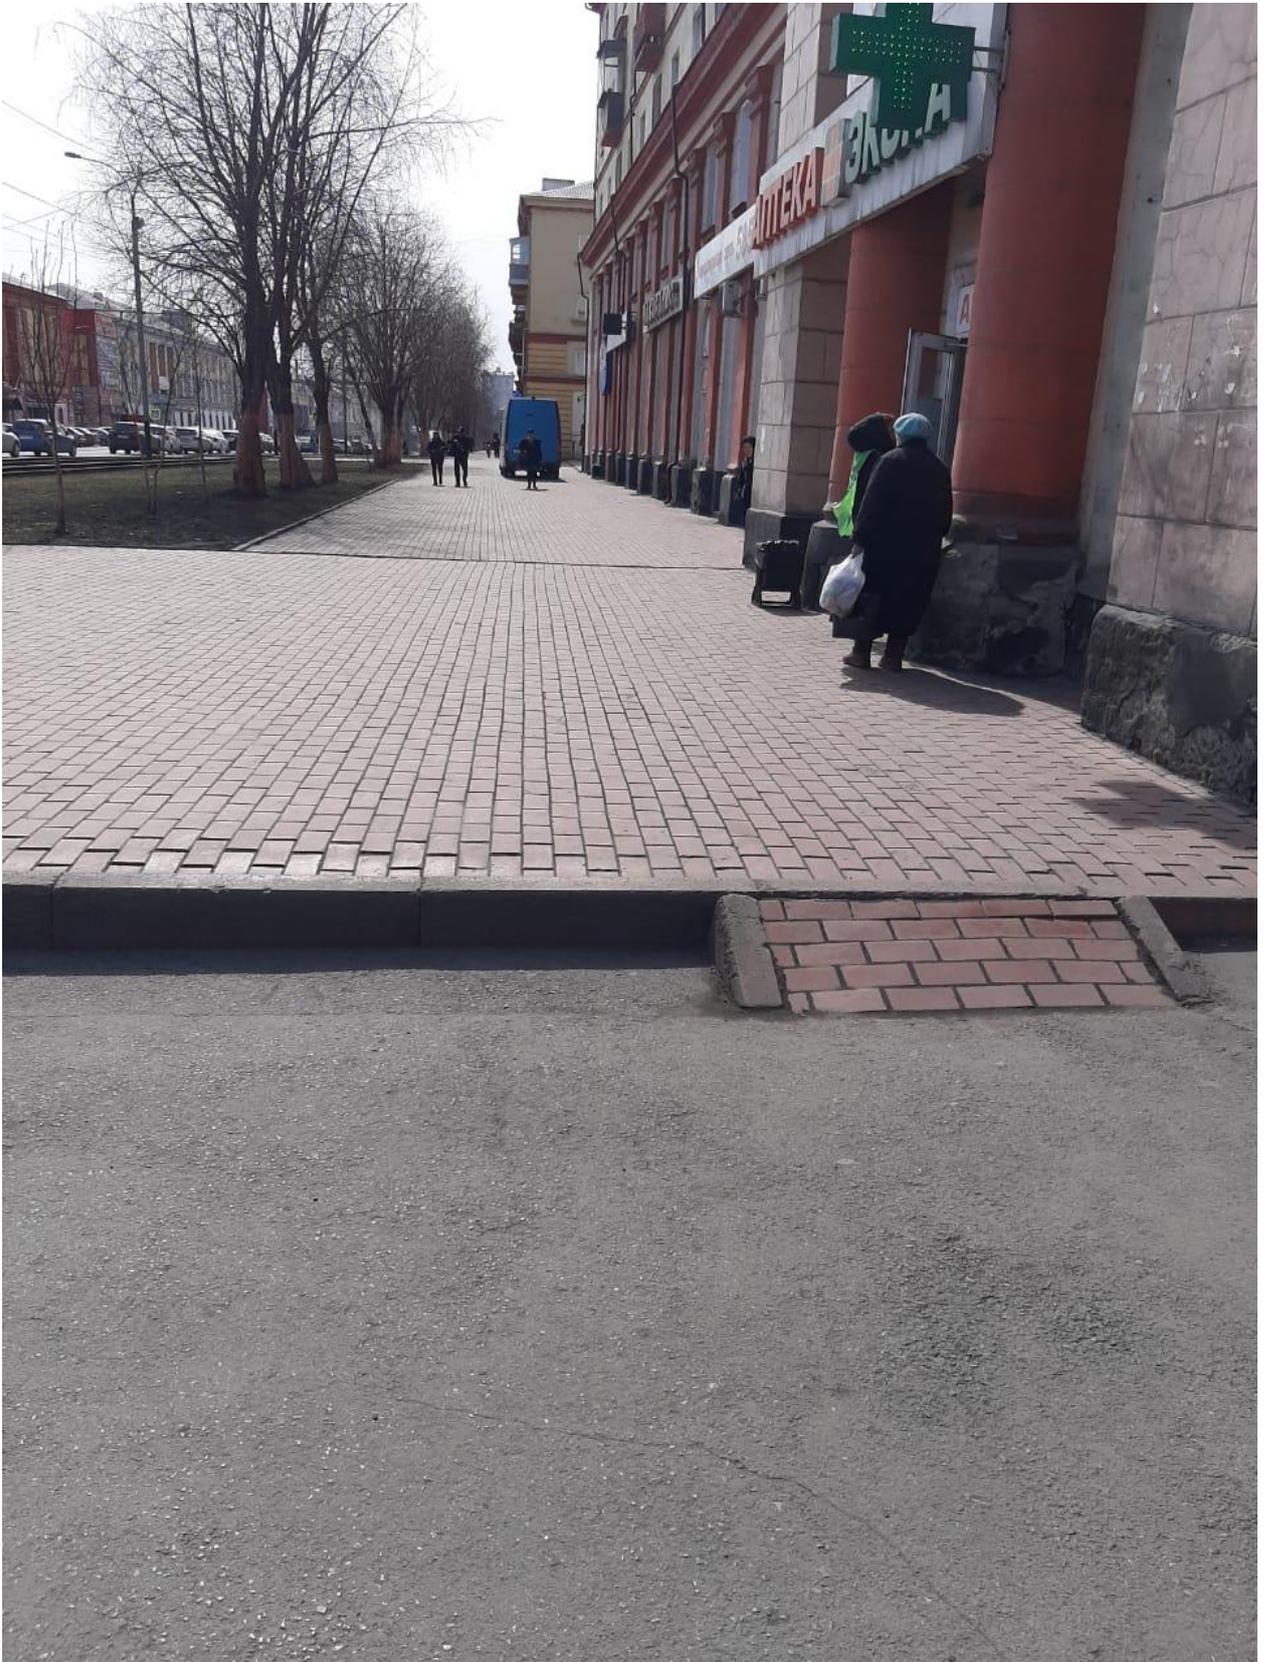
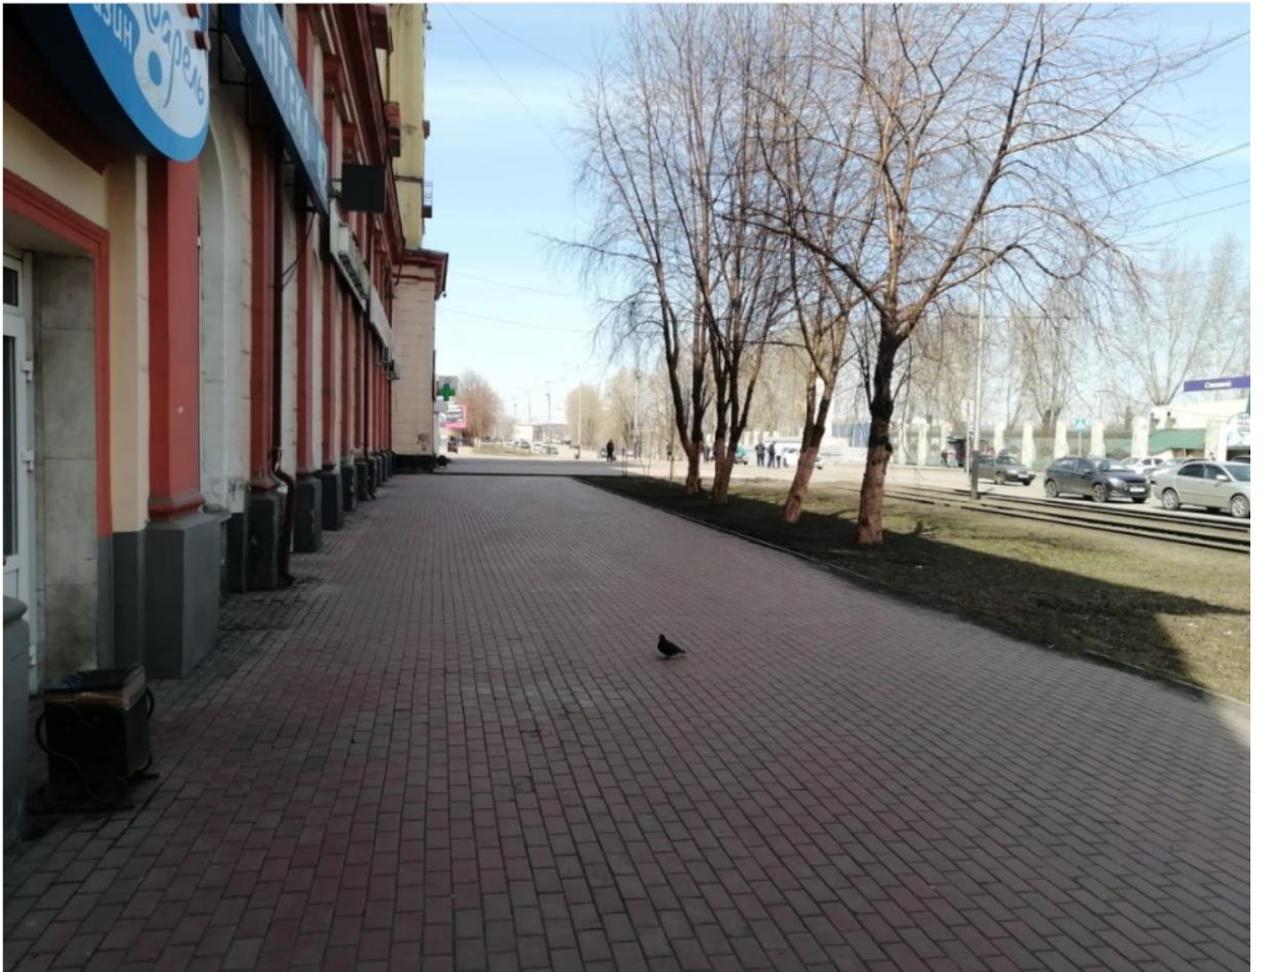
Фото № 11 - 14. Пути движения к объекту (от остановки транспорта)

3.2.1 расстояние до объекта от остановки транспорта 100 м

3.2.3 наличие выделенного от проезжей части пешеходного пути да

3.2.4 Перекрестки: нерегулируемые

3.2.5 Информация на пути следования к объекту: \_\_\_\_\_ визуальная \_\_\_\_\_
